### Một số vấn đề về cửa ra của nhà máy thủy điện

ThS. Phạm Ngọc Rư

Trung tâm Thủy điện, Viện Năng lượng, email: [phamngocru@gmail.com](mailto:phamngocru@gmail.com)

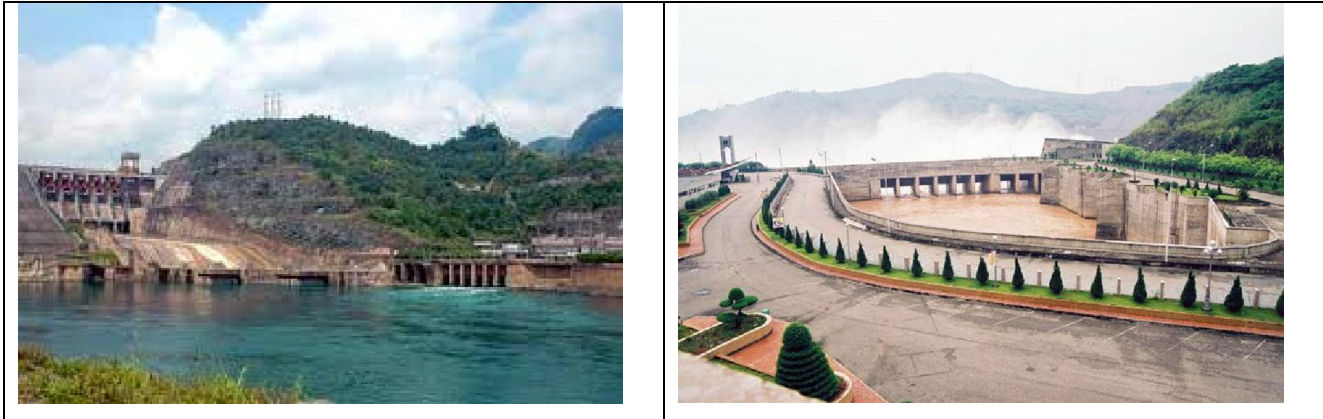
Hình 1: Cửa ra NMTĐ Hoà Bình

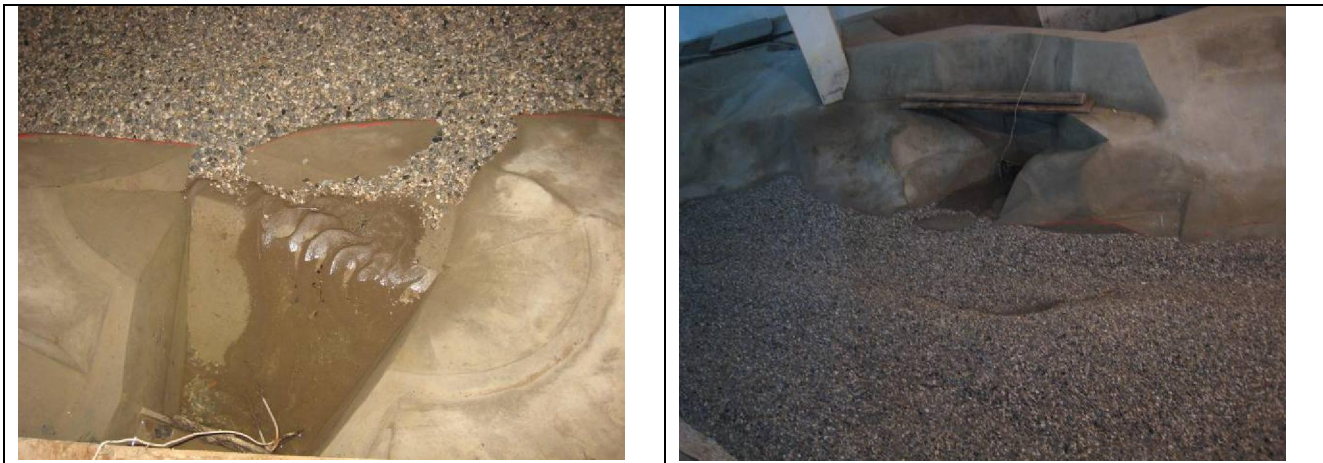
Hình 2: NMTĐ Huội Quang, bồi lắng cửa ra nhà máy (TNMHTL)

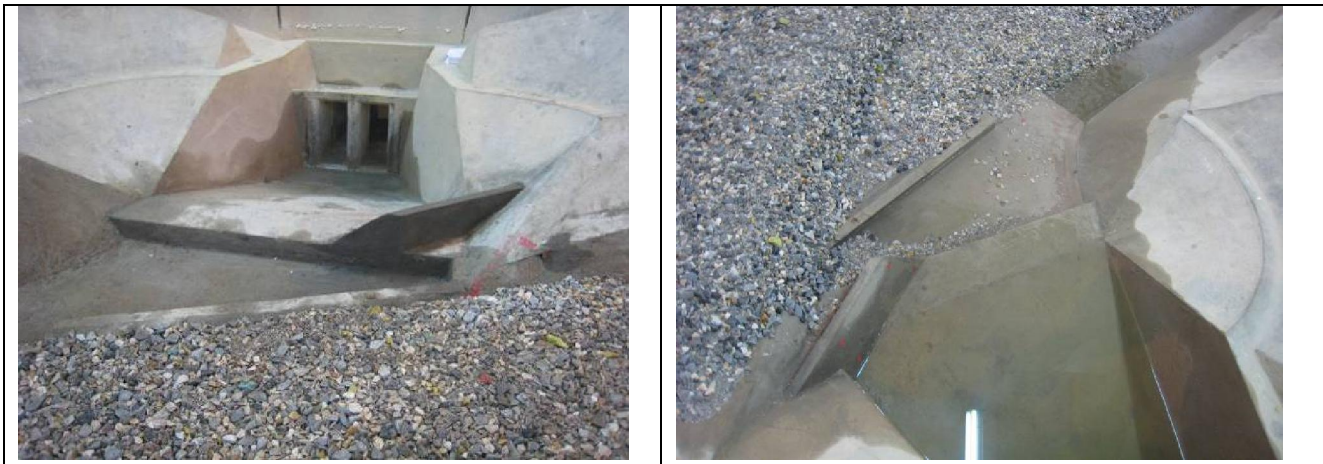
Hình 3: NMTĐ Huội Quang, kết cấu cửa ra không bồi (TNMHTL)

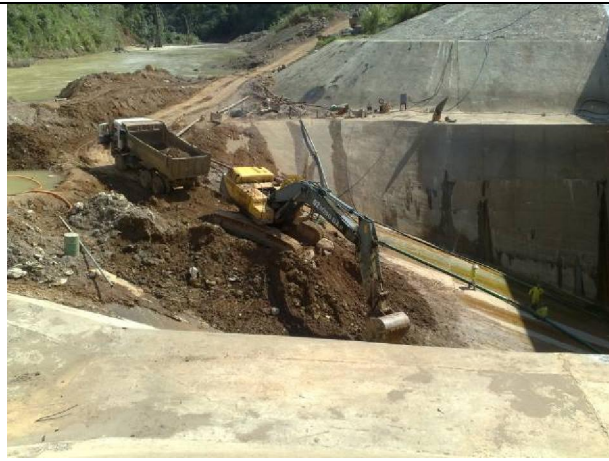
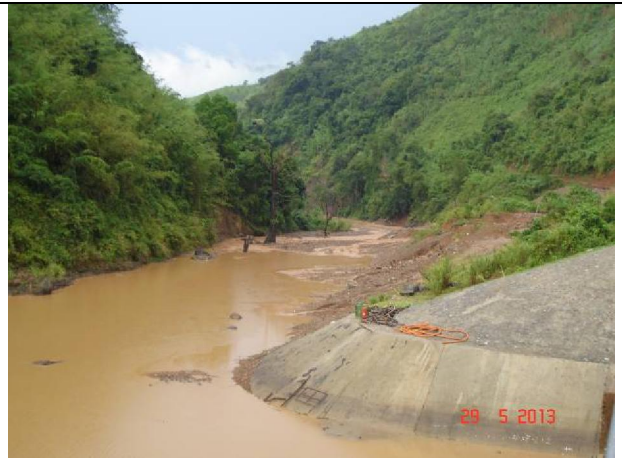
+ Khi xả lũ, đát cát bồi lấp, sạt lở ở đoạn sông phía trước bị dòng chảy đưa xuống bồi lấp vào kênh ra nhà máy, có nhiều viên đá lớn lăn xuống chân mái dốc ngược gây tắc cửa ra và kẹt khe van sửa chữa hạ lưu.

+ Lũ lớn thường gây trôi, vỡ, xói lở mạnh bờ kênh ra nhà máy

Hình 4: NMTĐ Xekaman3, bồi lấp xói lở cửa ra và sau cửa ra nhà máy

Để khắc phục, về giải pháp thi công: cũng cần phải dọn sạch đát đá thải ở khu vực lòng sông trước khi đưa nhà máy vào vận hành, nạo vét kênh ra nhà máy và gia cố hai bờ hạ lưu cả trước và sau cửa ra; về giải pháp thiết kế cần thông qua thí nghiệm mô hình thủy lực (TNMHTL) để lựa chọn góc tiếp tối ưu giữa kênh ra và dòng sông, đôi khi phải làm một mô hàn ngay trước cửa ra để lái dòng lũ sang phía bờ đối diện, làm bẫy đá để ngăn đá lớn lăn xuống mái dốc ngược. Các kết cấu này thường rất tổn kém, khó thi công nhất là khi công trình đã đi vào vận hành.

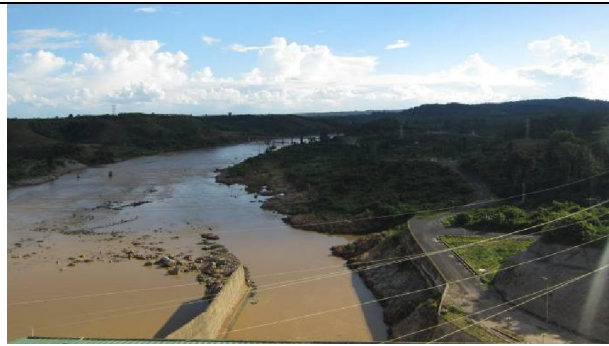
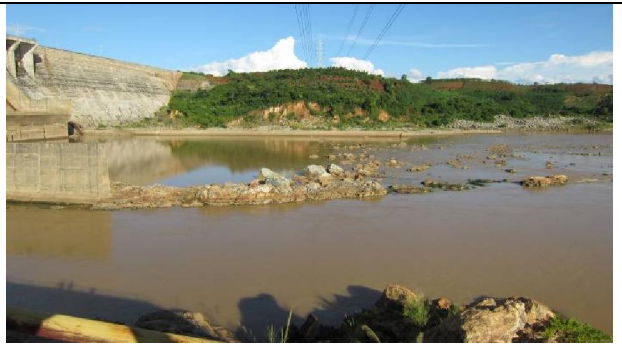
Hình 5: NMTĐ Sê San 4, bồi lấp sau kênh ra nhà máy

Để khắc phục, về giải pháp thi công: cần phải dọn sạch đát đá thải ở khu vực lòng sông trước khi đưa nhà máy vào vận hành, nạo vét kênh ra nhà máy và gia cố hai bờ hạ lưu; về giải pháp thiết kế: thường bố trí một tường phân dòng ngăn cách giữa cửa ra nhà máy và tràn (có thể là hố xói của tràn). Tuy nhiên khi bố trí tường phân dòng này thường xảy ra những hiện tượng bất lợi sau:

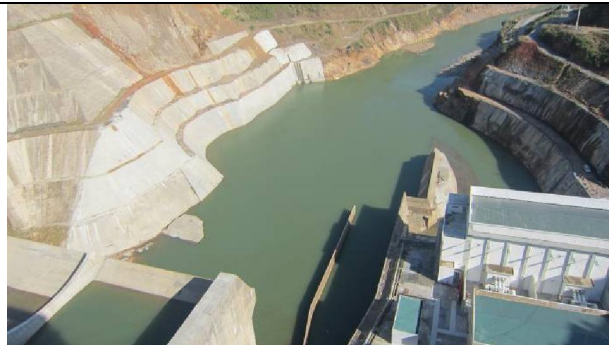
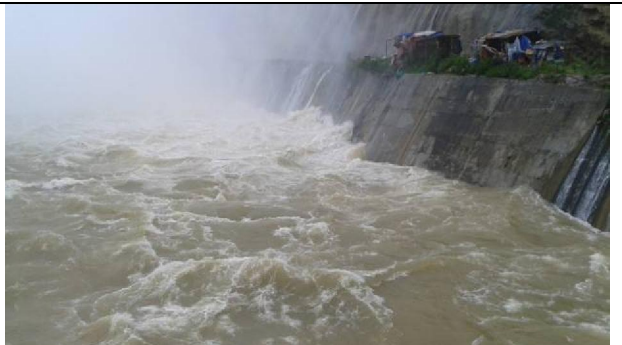
+ Sóng trước cửa ra lớn và dao động liên tục làm cho cột nước phát điện thay đổi quá nhanh và lớn (đến vài mét trong thời gian vài giây) làm cho thiết bị điều khiển đóng mở cánh hướng của tua bin không thích ứng kịp.

Hình 6: NMTĐ Bản Chát, cửa ra nhà máy và sóng trong kênh ra khi xả lũ

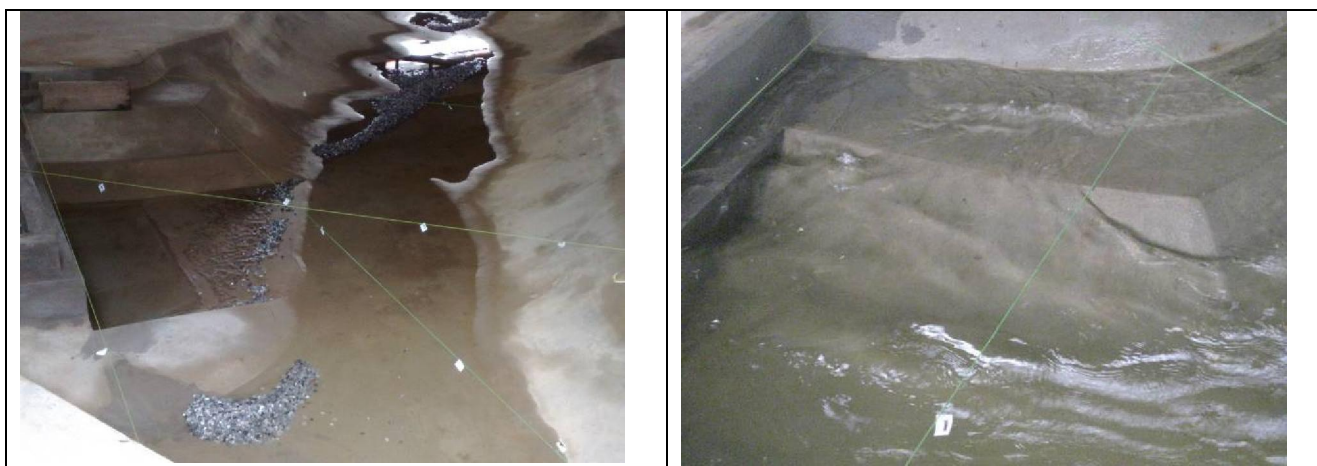
Hình 7: NMTĐ Trung Sơn, bồi cửa ra và sóng trong kênh ra nhà máy khi xả lũ (TNMHTL)
